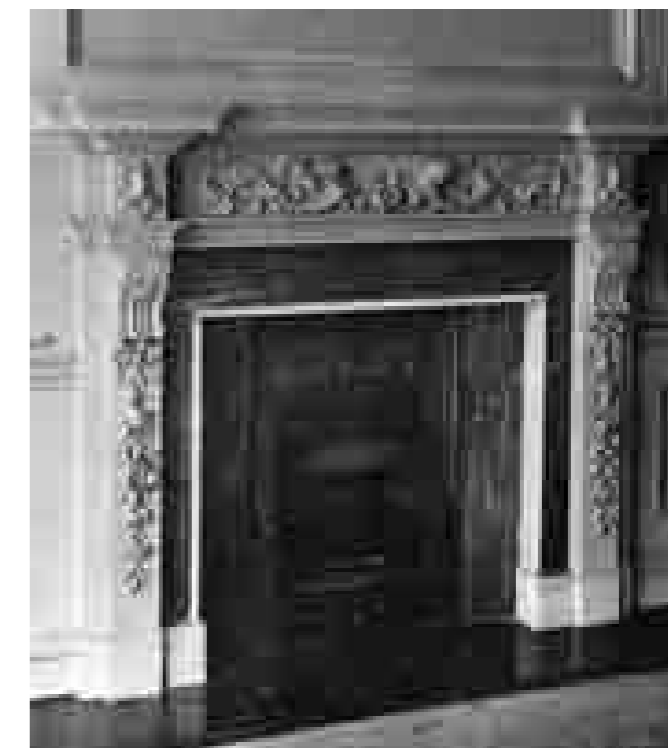
Фот. 132. Камин с Кавендиш-сквер (Лондон).

Камин из резной сосны на фотографии 132 вполне мог быть исполнен в мраморе. Изначально он был сделан для студии художника Ромни (149) в доме 30 на Кавендиш-сквер (150), а теперь стоит в новом недавно построенном на том же месте доме. Камин тщательно очистили от многих слоёв краски, скрывавшей тонкую резьбу, подчёркивающую витиеватый дизайн, слабость которого проявилась в центральной части фриза.
